# Onderzoek waterkwaliteit Goudse Hout

*“geneuzel in ondiep water”*  
(een burgerwetenschap project in ontwikkeling)

## Jaarverslag 2022

**Werkgroep WaterQ Goudse Hout**

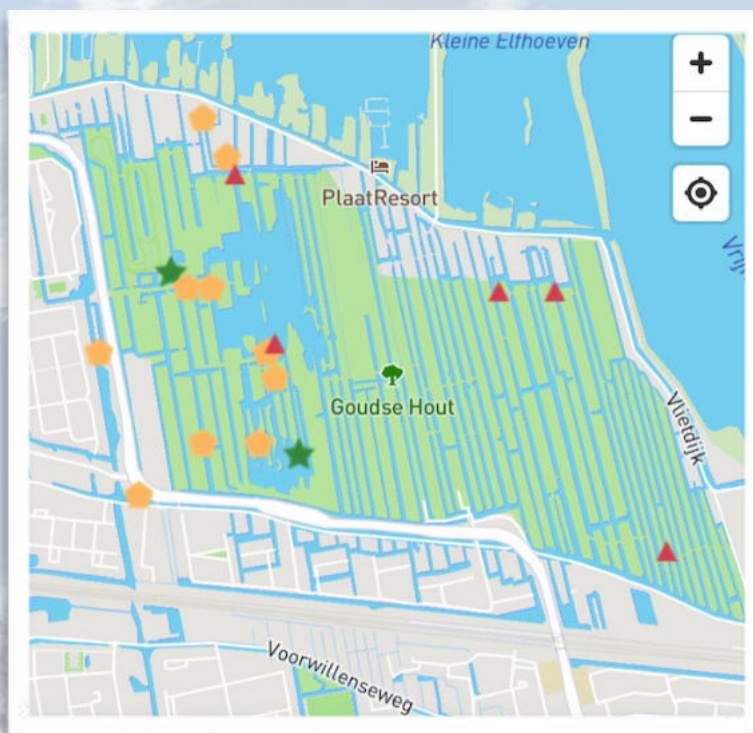
#### b. Natuur en Milieu (Vang de Watermonsters)

Door ons ingestuurde watermonsters zijn in het laboratorium van het NIOO op stikstof en fosfaat gehalte onderzocht. De overige gegevens zijn beoordeeld door ecologen en steekproef gewijs landelijk gecontroleerd en statistisch op kwaliteit ervan geëvalueerd. Ook via deze methode van gegevens verzamelen blijven de uitkomsten op de meeste punten onder de maat. Met name in de grote plas en de sloten in het oostelijk deel. De enige twee meetpunten met een beoordeling 'voldoende' zijn ook hier een meetpunt in de Heemtuin en het meetpunt bij de ingang van het trainingsveld voor honden.

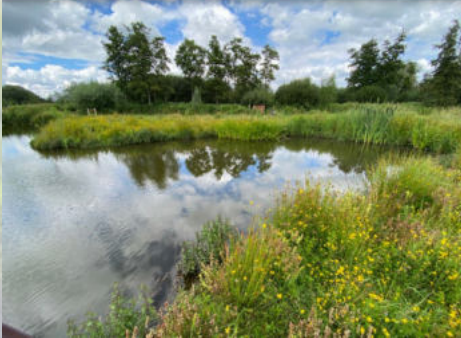
#### ← Oevercheck #4863

#4863: de oever langs de inham in idylle1

#4863: GROEN

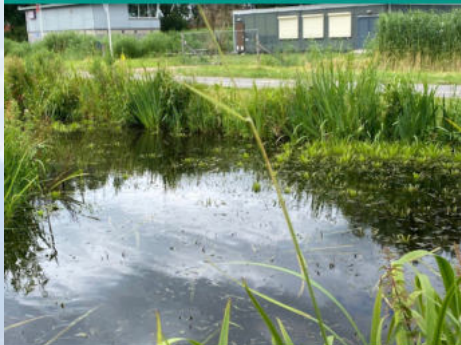
#### ← Oevercheck #4861

#4861: de oever bij de ingang trainingsveld honden;

#4861: GEEL

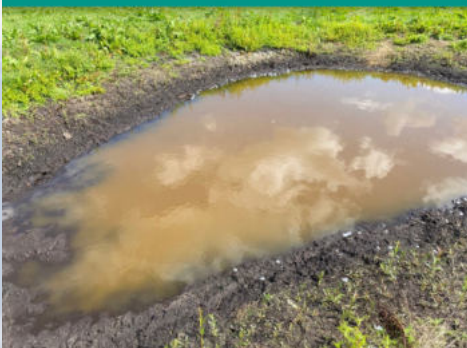
#### ← Oevercheck #4942

#4942: de 2e poel, gegraven september 2021 in het oostelijk deel Goudse Hout

#4942: ROOD

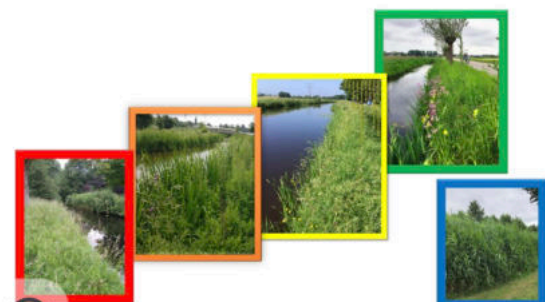
- Groen:** Goede omstandigheden, niet te voedselrijke bodem en zorgvuldig beheer
- Geel:** Slechte omstandigheden voor een biodiverse en bloemrijke oeverkant, vanwege een te voedselrijke bodem of onzorgvuldig beheer.
- Rood:** Slechte omstandigheden voor een biodiverse en bloemrijke oeverkant, vanwege een te voedselrijke bodem of onzorgvuldig beheer.
- Blauw:** Rietkraag of Lisdoddeveld met weinig andere soorten.

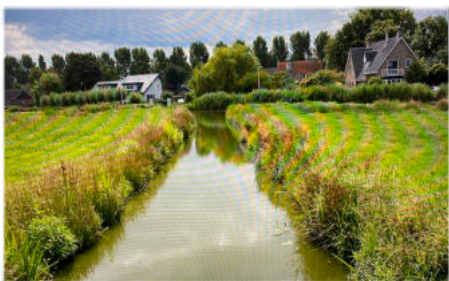
##### De meetpunten met beoordeling 'rood'

Deze meetpunten liggen in het oostelijk deel van de Goudse Hout (L, M, N) en in of vlakbij de centrale plas in het westelijk deel (A, G, K). Op deze locaties heeft het KNNV op voorhand hun keuze niet laten vallen, waardoor we geen inzicht hebben in de BBI of Fauna globe score.

In het oostelijk deel Goudse Hout vallen de verhoogde gehalten stikstof in het water en het geringe doorzicht van het water op. Dat is in combinatie met weinig waterplanten.

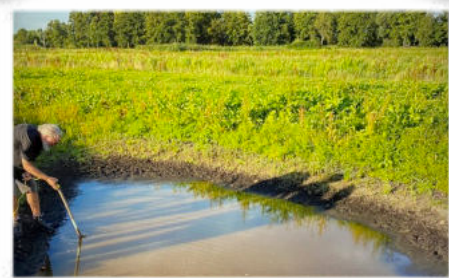
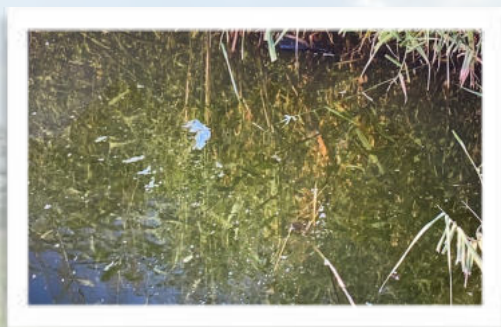
De 2e poel, gegraven in 2021 springt er uit wat betreft het extreem lage aantal planten en de hoge

gehalten aan stikstof en fosfaat. Oorzaak is dat deze poel in de zomer verdampt en een voor de lokale groep van ruim 20 soepganzen een ideale poel blijkt: er zijn veel uitwerpselen te vinden van deze illegaal losgelaten dieren.

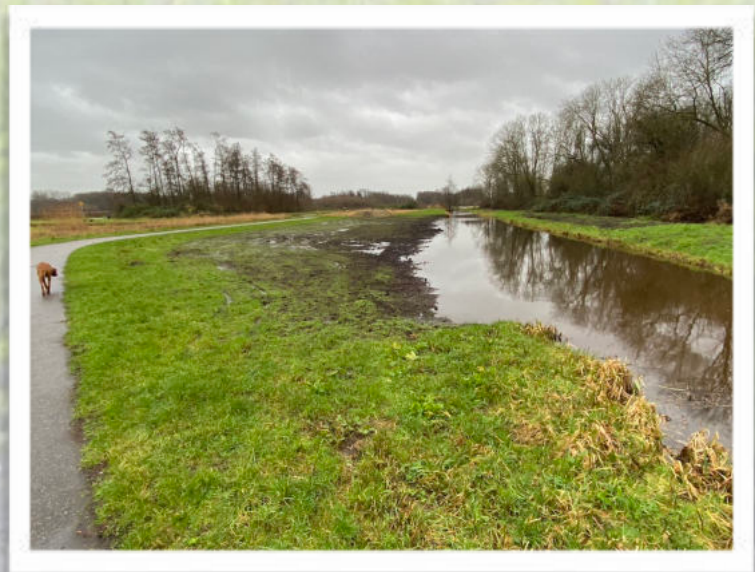
In de Goudse Hout wordt al geëxperimenteerd met het aanleggen van natuurvriendelijke oevers (NVO). Links een 'recht-toe-recht-aan' gegraven NVO en rechts een voorbeeld van een NVO met mikro-reliëf. Beiden in de buurt van idylle 2.

Bij de aanleg van dit type oevers wordt de oude, voedselrijke bodem glooiend afgegraven waardoor:

- er minder voedingsstoffen uitspoelen naar de sloot of de plas;
- er minder nest(el) gelegenheid komt voor muskusratten en rivierkreeften;
- er een gevarieerd micro-milieu komt voor zowel water- als oeverplanten, waardoor:
- er meer voedingsstoffen uit het water worden vastgelegd in planten;
